Dibattito Pubblico  
**CIRCONVALLAZIONE  
FERROVIARIA TRENTO**

## **QUADERNO DEGLI ATTORI**

Presentato da  
**Manuela Guidolin**

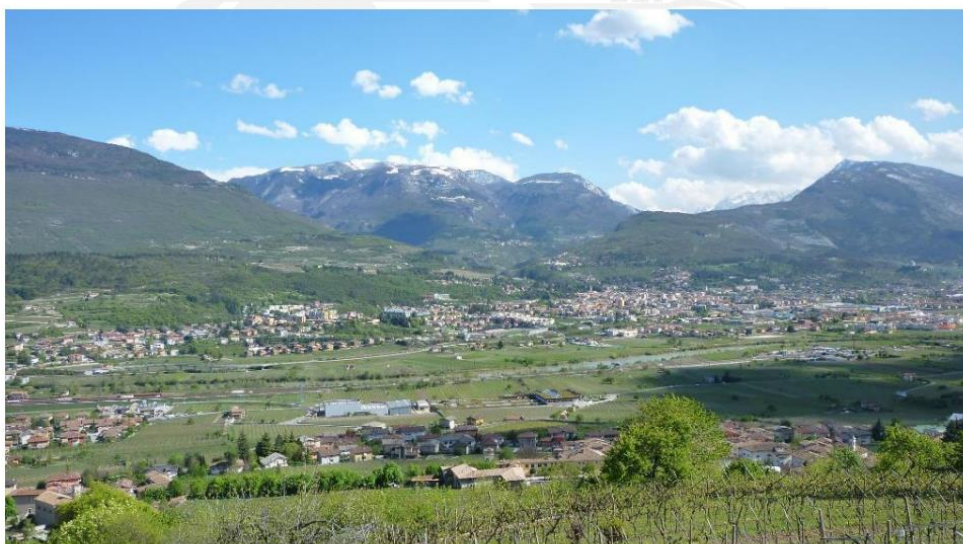
- 1) A pagina 34 si trova un'immagine con didascalia “Vista dalla valle dell'Adige nel tratto frazione Acquaviva”. E' una foto particolarmente importante perché proprio tale località sarà interessata pesantemente dal cantiere (50 ettari saranno occupati). Peccato che la foto non ritragga località Acquaviva, che, come è scritto più volte nel documento, è zona principalmente agricola. Direi piuttosto che sia una foto di Rovereto (nord). Probabilmente sarebbe stato più utile e corretto mettere una foto di villa Bortolazzi oppure delle “aree agricole di pregio” che andremo a perdere.

Vista della valle dell'Adige nel tratto in frazione Acquaviva

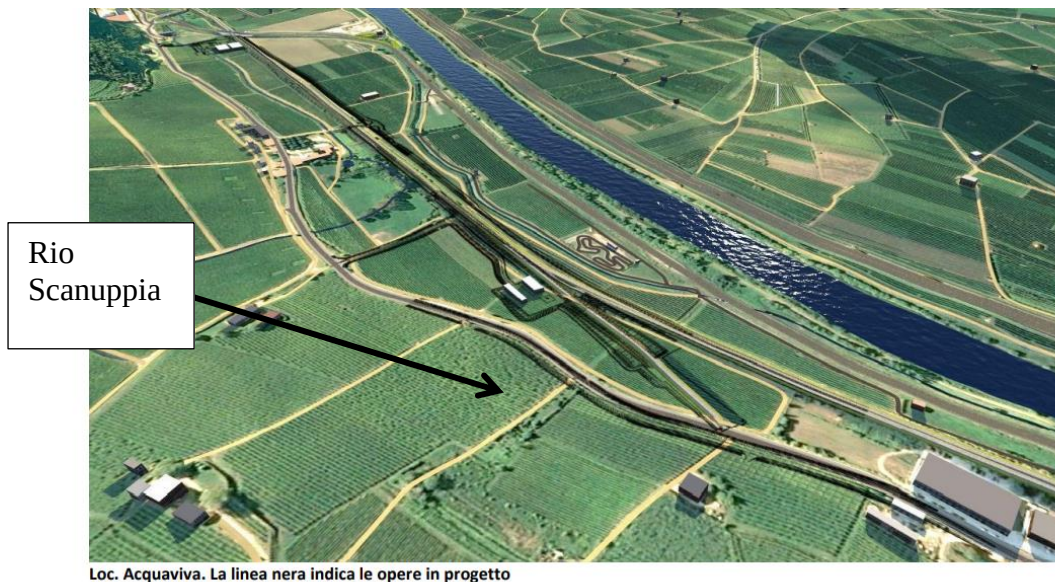
- 2) A pagina 27 viene pubblicata un'immagine, con didascalia “loc. Acquaviva. La linea nera indica le opere in progetto.” Rappresenta una ortofoto dell'area in cui ci sarà l'uscita; è stata modificata inserendo appunto la nuova sottostazione elettrica Murazzi, il tracciato in trincea aperta e poi tra muri, l'importante, anche in dimensioni (500 m<sup>2</sup>), piazzale d'emergenza, infine la galleria artificiale. Sono state anche messe in evidenza le strade sterrate che scendono dalla collina, immagino per rendere più chiara la posizione delle diverse parti dell'opera. La strada centrale però non è una strada, ma il torrente Scanuppia, sul quale sono previsti dei lavori, oltre quelli già in programma della PAT.

- Mostra foto o datate o di altri luoghi;
- Raffigura ortofoto con scambio di torrenti per strade;

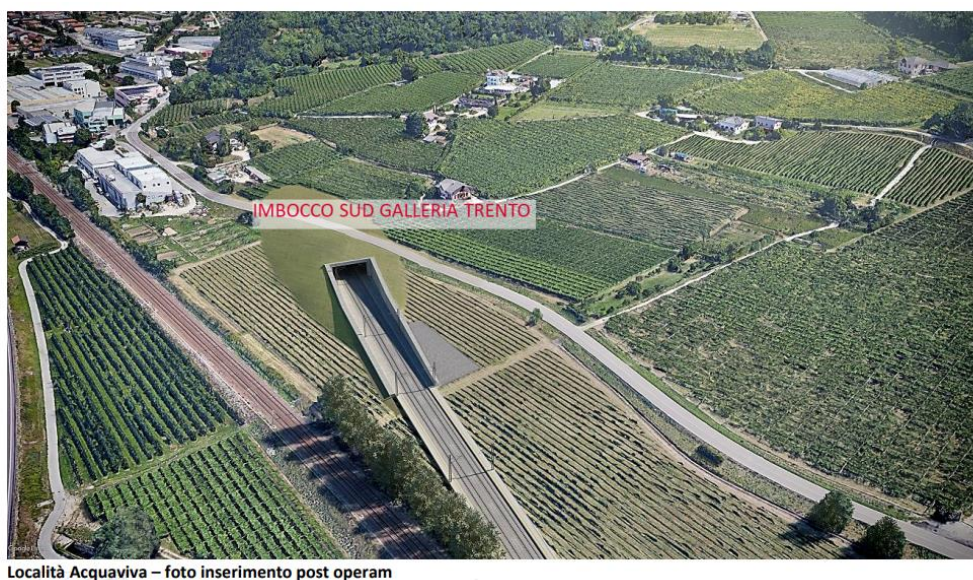
3) A pagina 28 c'è il rendering che mostra la "località Acquaviva – foto inserimento post operam". Nel rendering si vede il termine della TR02, trincea tra muri e di quello che penso sia il piazzale di emergenza. La posizione non coincide con quella in cartina. L'uscita, con relativo piazzale d'emergenza nel rendering si trova sul prolungamento del rio Scanupia, ma nell'ortofoto di pagina 27 e nelle carte dei progetti, la piazzola d'emergenza si trova sul prolungamento della strada che scende da Maso Grezzi sulla piazzola sono inoltre progettati dei fabbricati che non sono visibili sul rendering. L'errore di posizionamento è di circa 150 - 200 metri.

- Il rendering post operam non riporta correttamente posizioni e costruzioni progettate;
- Non tiene conto delle numerose criticità geologiche ed idrogeologiche peculiari della zona.

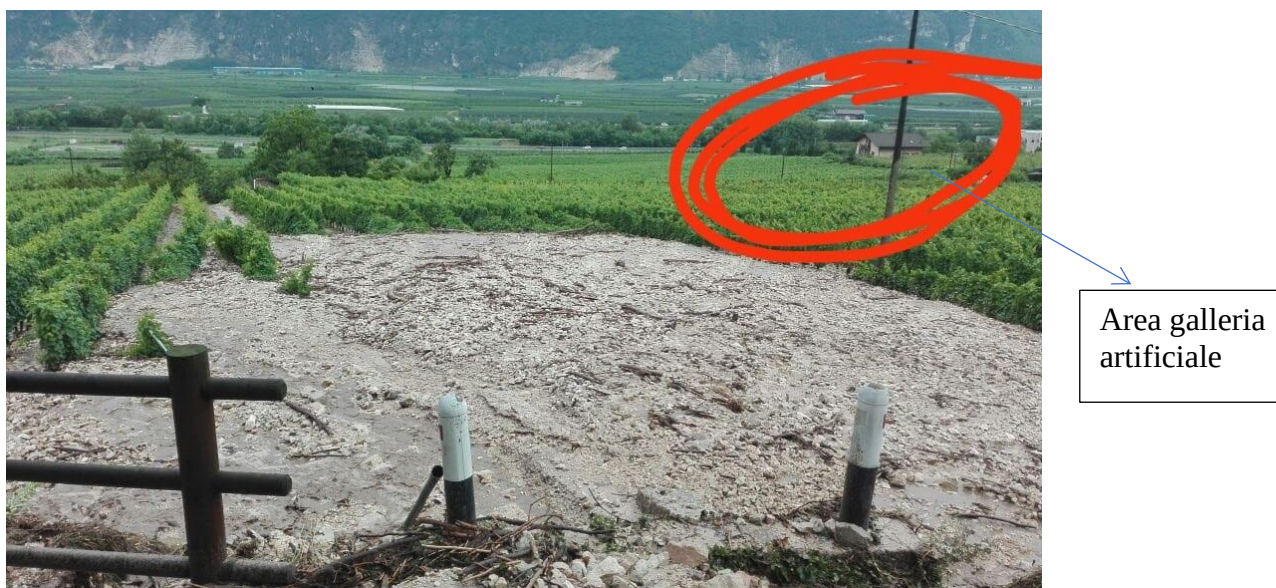
*Figura 1 colata di fango Rio Scanuppia ottobre 2017*

Durante la tempesta Vaia di fine ottobre 2018 entrambi i torrenti hanno scaricato detriti sia sulle campagne, sia su via Nazionale, ex statale, bloccandola per diversi giorni. Le zone sulle quali hanno scaricato sono le zone del futuro cantiere (rio Scanuppia) e circa 500 metri a nord dell'ingresso della galleria artificiale (rio Stanghet). Sono intervenuti vigili del fuoco, protezione civile, volontari, carabinieri. Tutti gli abitanti della zona sono stati evacuati nel cuore della notte e alcuni sono rientrati nelle loro abitazioni dopo 10 giorni.

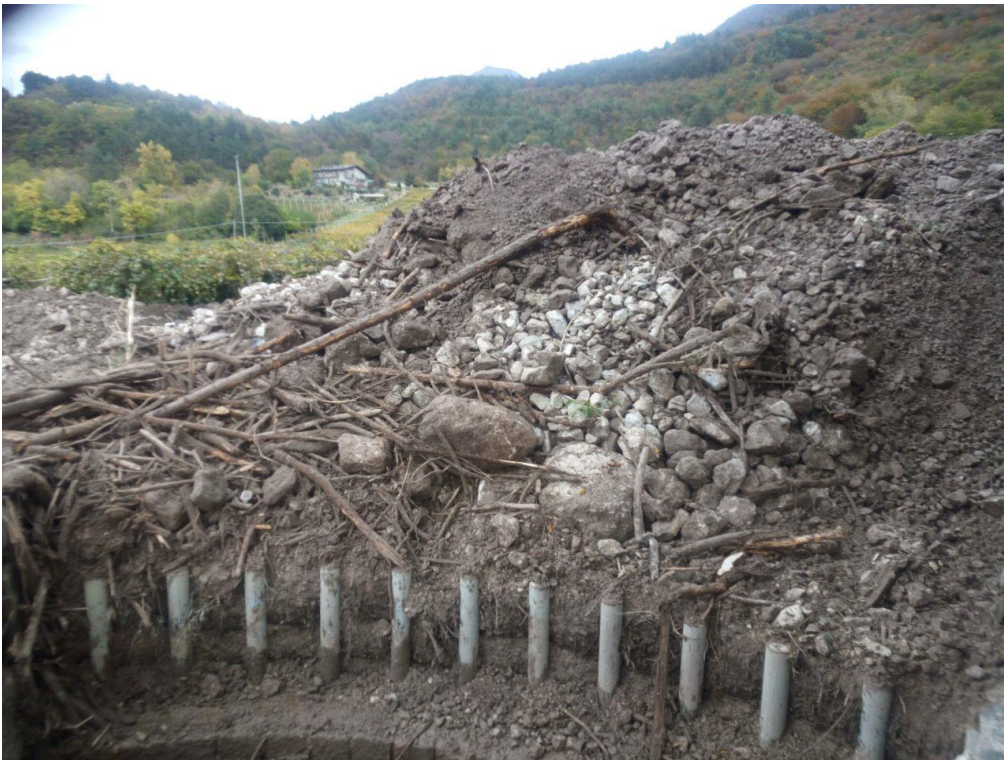
*Figura 2 Vecchio invaso del rio Scanupia- ottobre 2018*

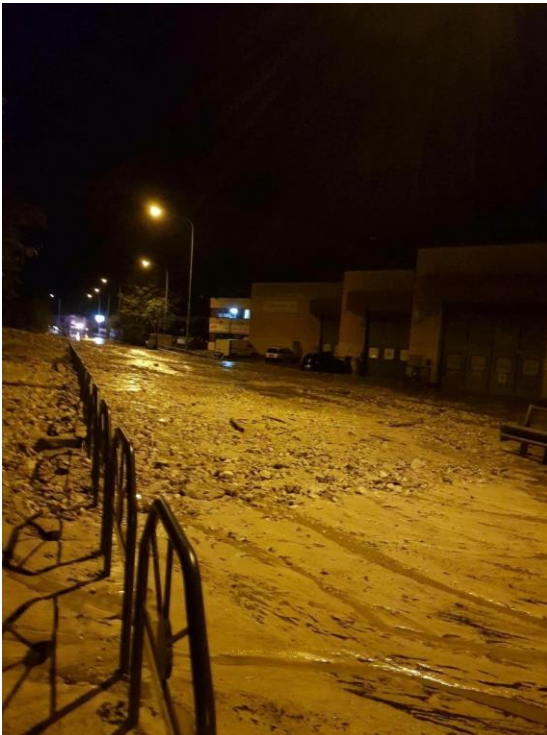
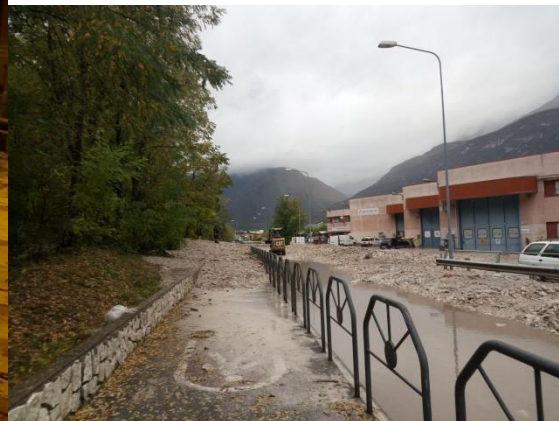
*Figura 3 e 4 via Nazionale a nord dell'uscita sud della galleria - ottobre 2018*
